東日本大震災による福島県内のため池緊急点検調査に基づく考察  
 Emergency Inspection of Damaged Irrigation Ponds in Fukushima Prefecture  
 due to the Great East Japan Earthquake

Atsushi CHIYODA, Tetsuya SUZUKI, Masakazu ISHIBASHI, Tatsunosuke HONMA and Tsuyoshi KATO

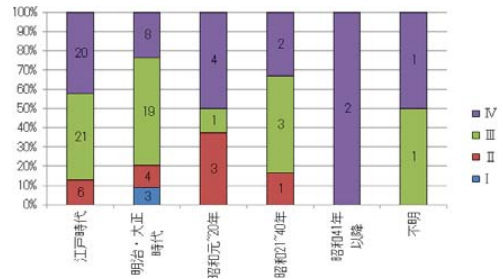
図 3 築造年代と被災度の関係

被災度と築造年及び堤体高についての関係を図 3、4 に示す。

被災度と築造年の関係では、昭和 40 年以前に築造されたため池の 50% 以上が被災度ランク III 以上であることが伺えた。

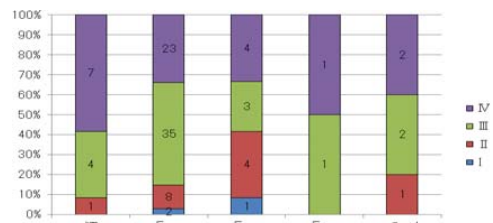
図 4 堤体高と被災度の関係

被災度と堤体高の関係では、5~15m 未満の堤体高さで被災度ランク III 以上が 60% 以上であること、15m 未満の範囲において

は堤体が高くなるにつれ、被災度ランク II 以上の割合が多くなっていることが見受けられた。
