東日本大震災による福島県内のため池緊急点検調査に基づく考察
Emergency Inspection of Damaged Irrigation Ponds in Fukushima Prefecture
due to the Great East Japan Earthquake

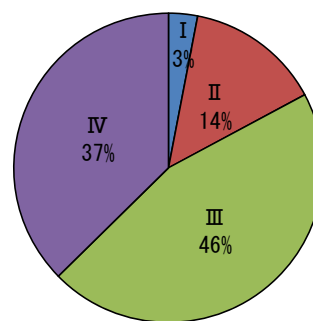
図 2 被災度の割合

現地踏査結果から被災度ランクの評価を図 2 に示す。全体の 37% が軽微なクラック等の被災の程度で、残りの 63% は変状が確認され、貯水ができないもしくは貯水すると危険と判断されたため池は 17% と全体の約 2 割を占めている。

堤体で多く見受けられた変状は、a.堤体天端面・堤体上流法面の縦断方向クラック(57 箇所)、b.堤体上流法面の沈下・すべり(40 箇所)であった。

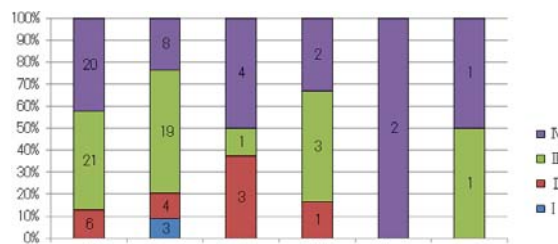
図 3 築造年代と被災度の関係

被災度と築造年の関係では、昭和 40 年以前に築造されたため池の 50% 以上が被災度ランク III 以上であることが伺えた。

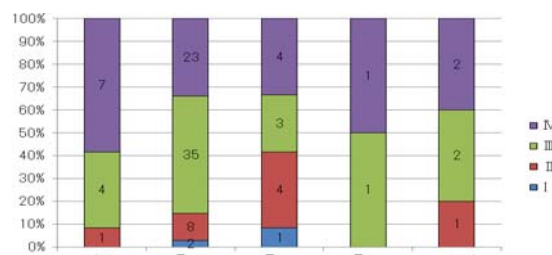
図 4 堤体高と被災度の関係

被災度と堤体高の関係では、5~15m 未満の堤体高さで被災度ランク III 以上が 60% 以上であること、15m 未満の範囲において

は堤体が高くなるにつれ、被災度ランク II 以上の割合が多くなっていることが見受けられた。
